脳ドックのMRIで偶然に見つかった 頭蓋内異物の1症例

キーワード：頭蓋内異物，MRI，脳ドック

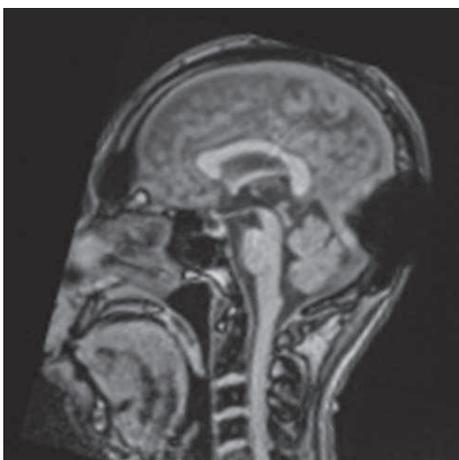
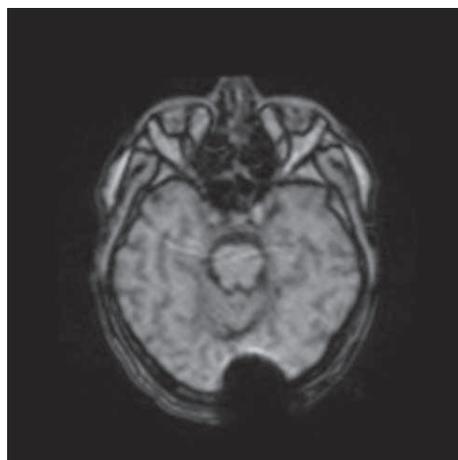
写真1

かった。ところが、放射線技師からMRIの位置決め撮影で、後頭部付近に金属反応があるので、MRIを中止にした、との連絡があった(写真1, 2)。本人に再度確認したが、頭部の手術や外傷歴はなく、肉眼でも、後頭部に異常は認められなかった。本人の希望もあり、頭部の単純X線撮影を行ったところ、後頭部に約2センチの釘の様な陰影を認めた(写真3, 4)。本人に事故などの記憶は全くなかった。釘の様な異物は、頭蓋骨を

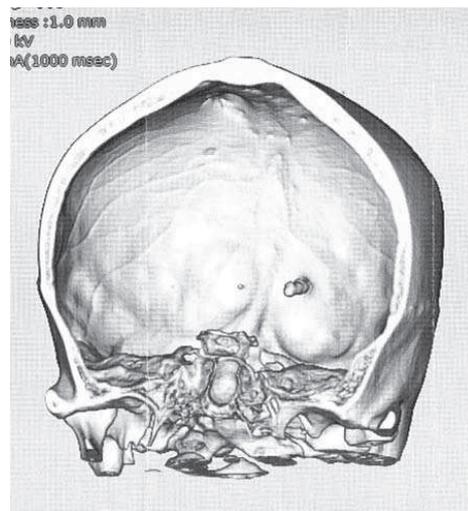
写真5

貫通していることから、幼児期の偶発的な転倒事故により、骨縫合から釘が貫通したのではないかと推測した。近隣の施設の脳神経外科を紹介したところ、頭部CTでも同様の異物が認められたと、返事があった(写真5)。担当された医師は摘出術のリスクを考慮して、今後MRIをやむを得ず撮影する必要がある場合に、異物の摘出術を検討する可能性を説明したとのことであった。もし、場所的に位置決め撮影で発見されなかったとしたら、重大な事故に発展した可能性は否定できない。
